Bouwkundig Inspectierapport

Pluskeuring 500 - 599 m3

Adres object: Tekeurenstraat 1

Rapportnummer: 123456

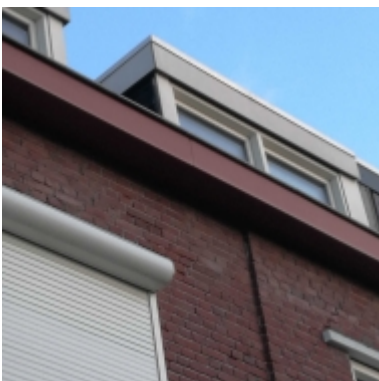
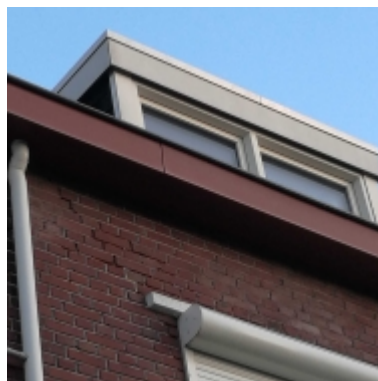
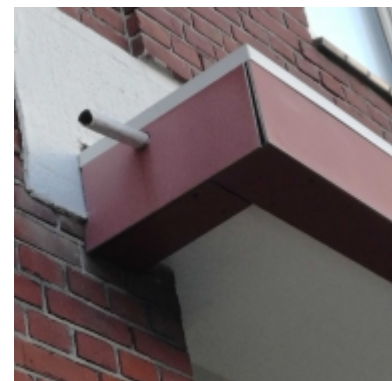
Boeiboord kunststof/ volkern plaat

Conditie: Redelijk

€ 78,65 (korte termijn)

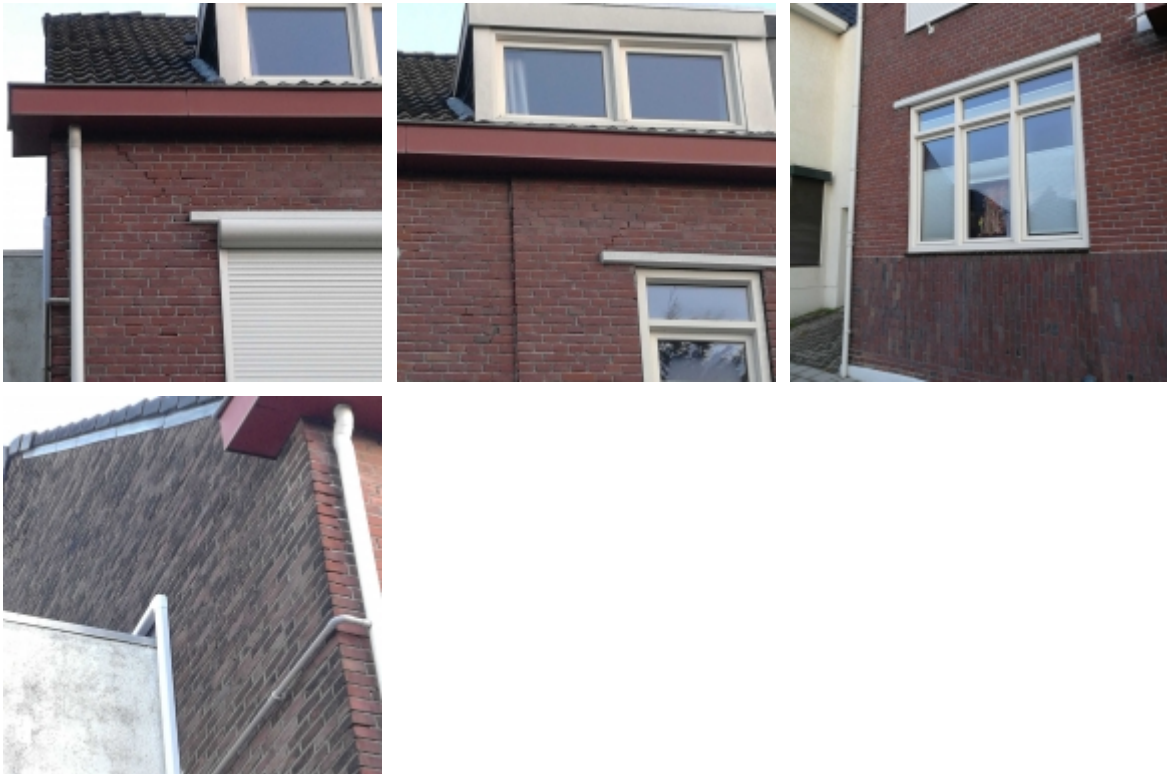
Buitenwanden baksteen

Conditie: Redelijk

Scheuren of gaten

Stabiliseren en versterken van scheuren in metselwerk door het voegwerk

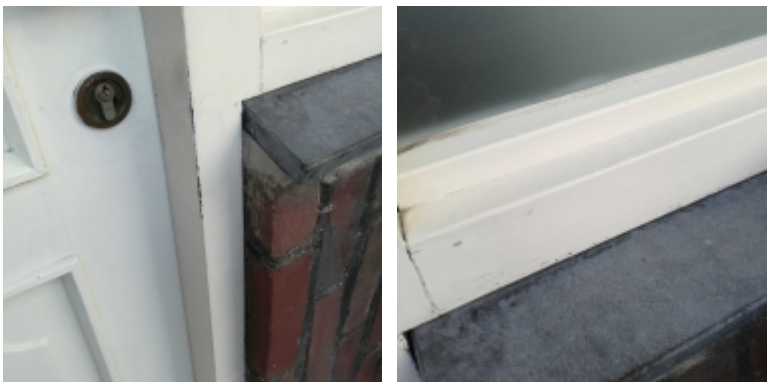
Buitenkozijnen, hout

Conditie: Redelijk

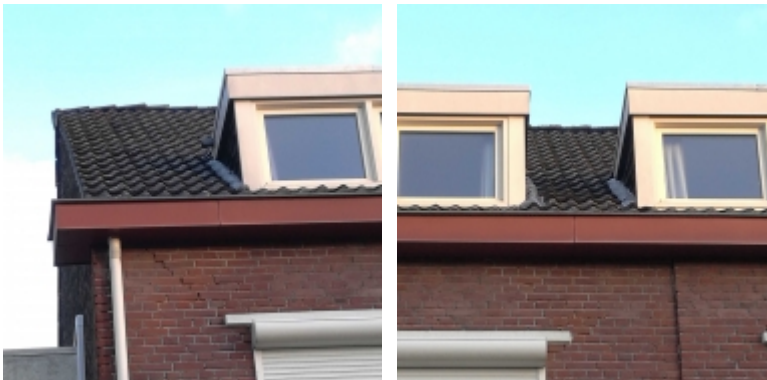
Dakbedekking hellend, Pannendak beton

Conditie: Redelijk

Geen gebreken waargenomen

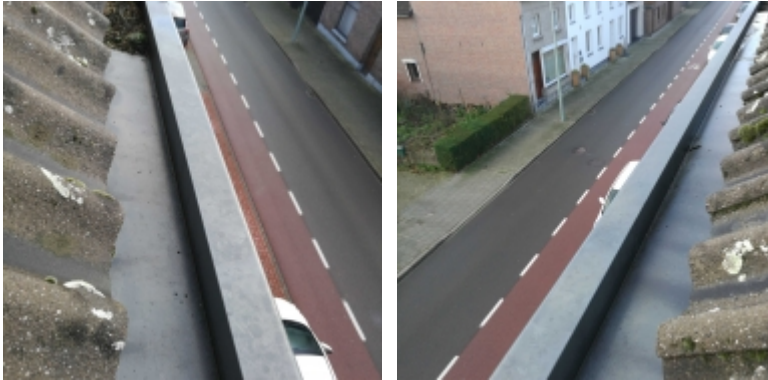
Dakgoot bekleding metaal

Conditie: Redelijk

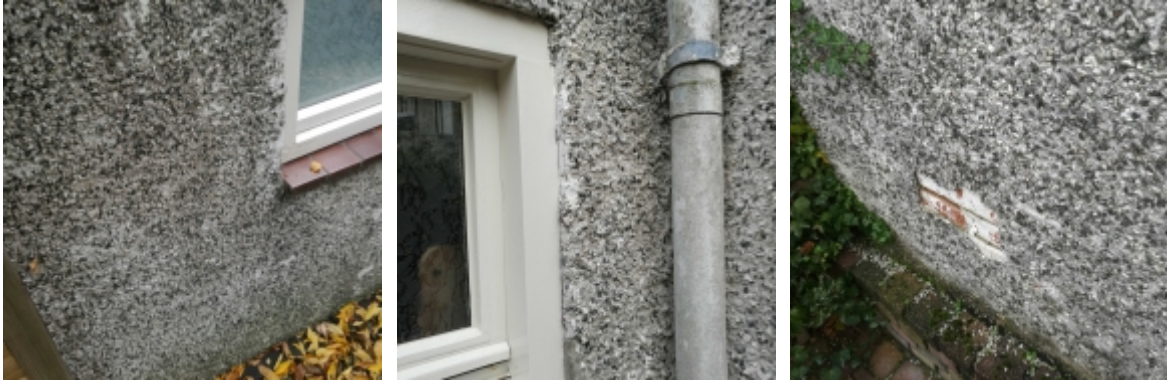
Gevelbekleding, pleisterwerk

Conditie: Redelijk

€ 211,31 (korte termijn)

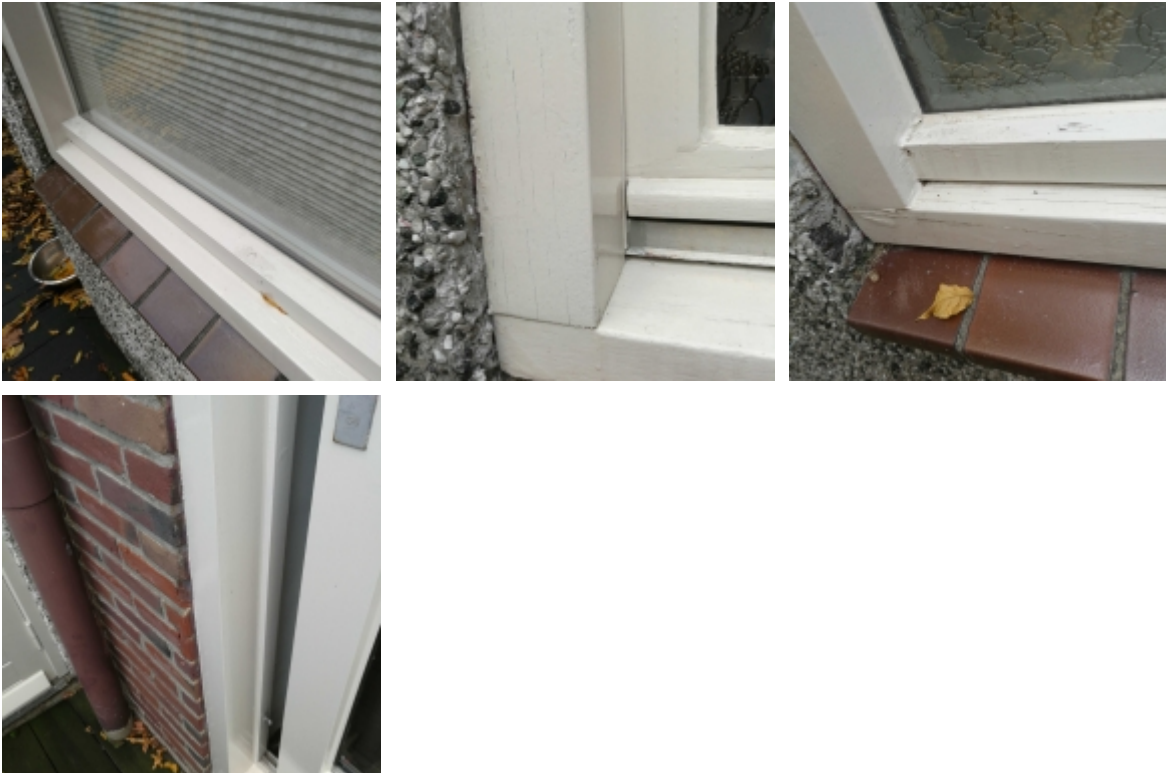
Buitenkozijnen, hout

Conditie: Redelijk

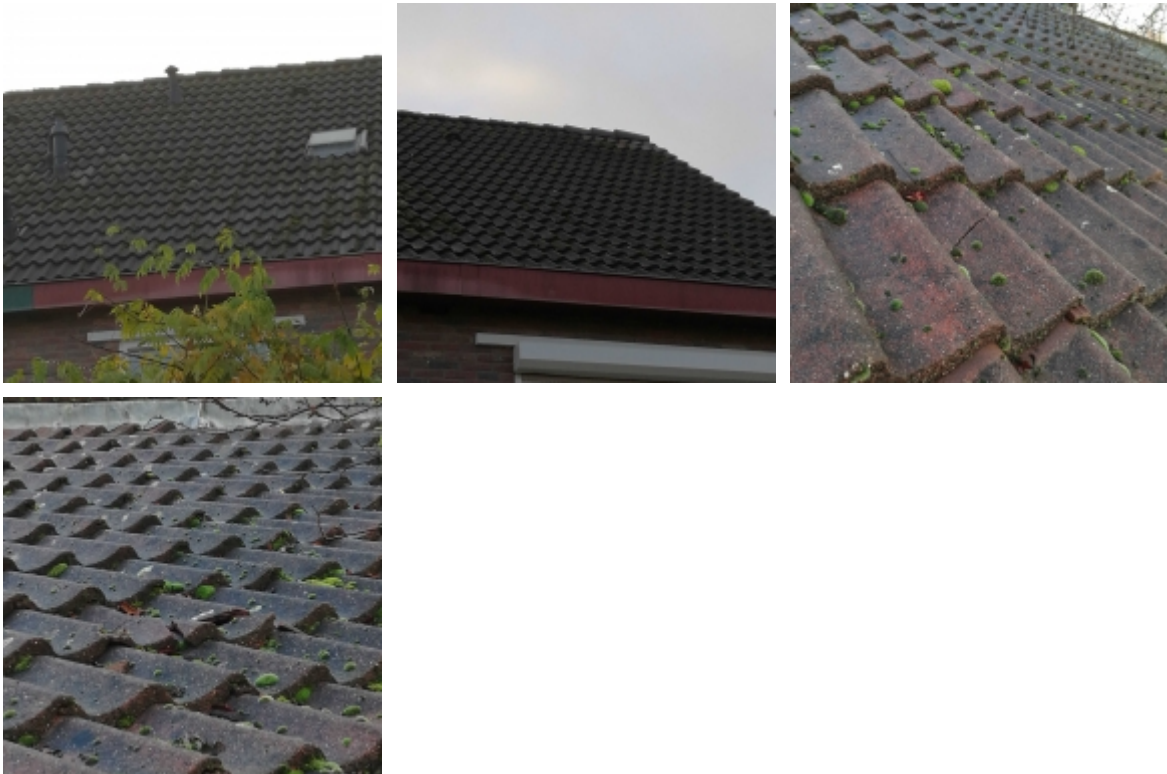
Dakbedekking hellend, Pannendak beton

Conditie: Redelijk

€ 54,45 (korte termijn)

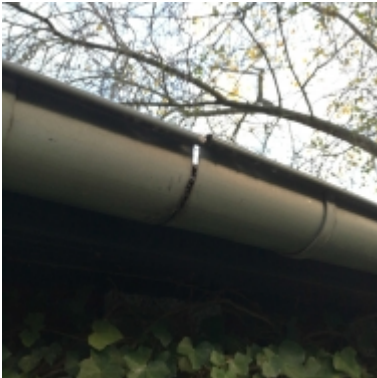
Dakgoot, vrijhangend, metaal

Conditie: Matig

Lekkage

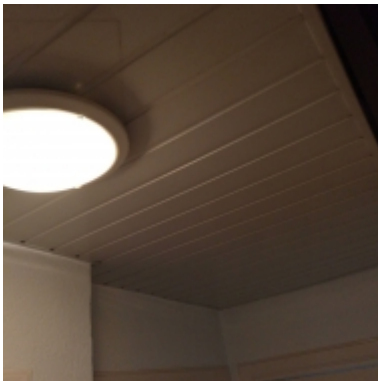
Plafondbekleding, Schroten of panelen van PVC (polyvinylchloride)

Conditie: Matig

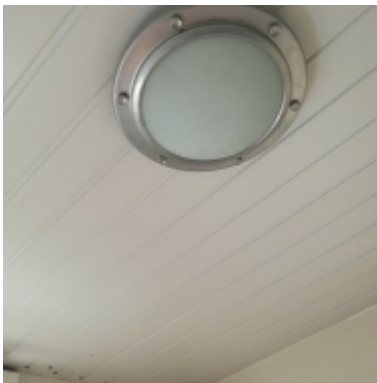
Plafondbekleding, Schroten of panelen van PVC (polyvinylchloride)

Conditie: Matig

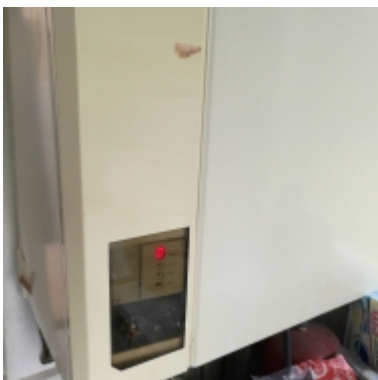
CV ketel combi

Conditie: Redelijk

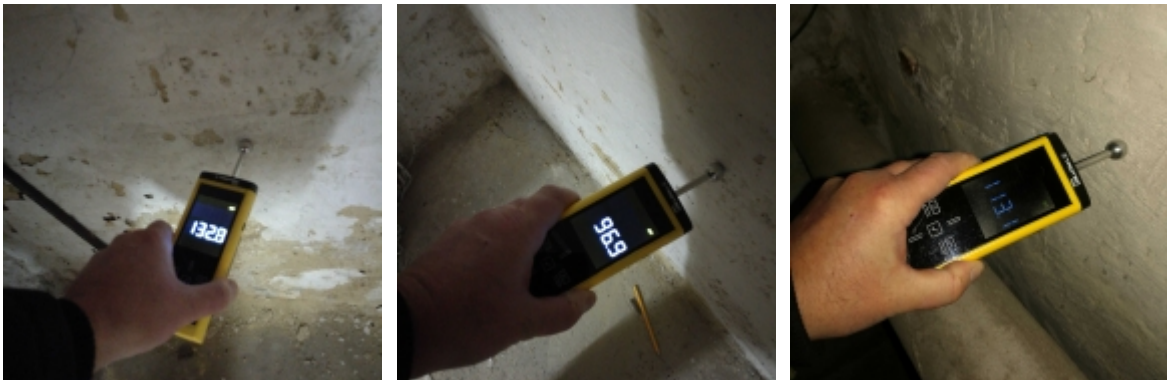
Buitenwanden, binnenzijde spouwblad/ binnenzijde buitenmuur (bij geen spouw).

Conditie: Matig

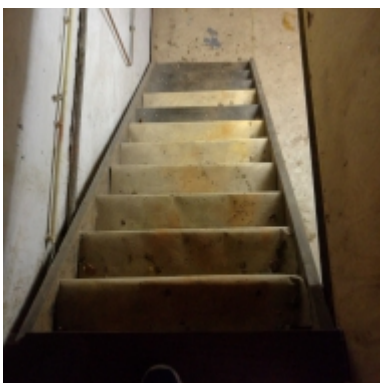
Trap, hout binnen

Conditie: Redelijk

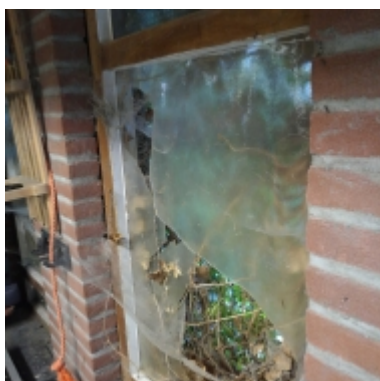
Glas enkel/isolerende

Conditie: Slecht
