Bouwkundig Inspectierapport

Pluskeuring 500 - 599 m3

Adres object: Tekeurenstraat 1

Rapportnummer: 123456

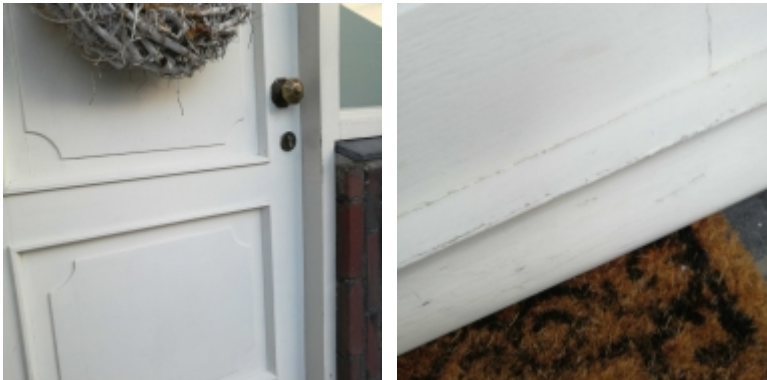
Buitendeuren/poort, hout

Conditie: Redelijk

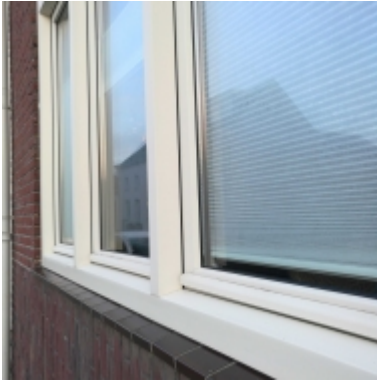
Buitenkozijnen, kunststof

Conditie: Goed

Geen gebreken waargenomen

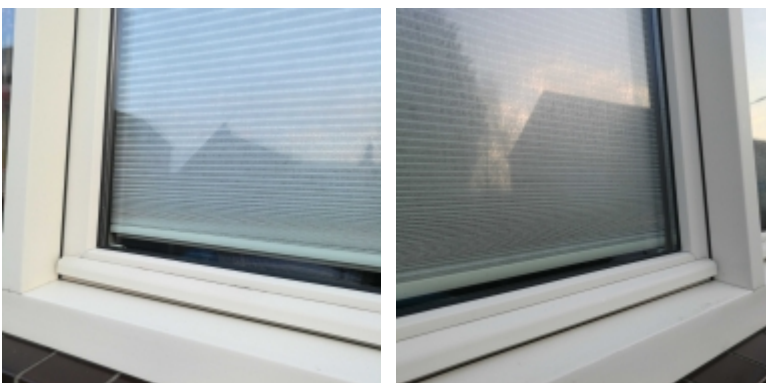
Buitenramen, kunststof

Conditie: Goed

Geen gebreken waargenomen

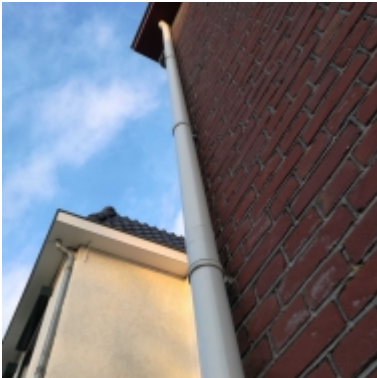
Hemelwater afvoer kunststof

Conditie: Goed

Geen gebreken waargenomen

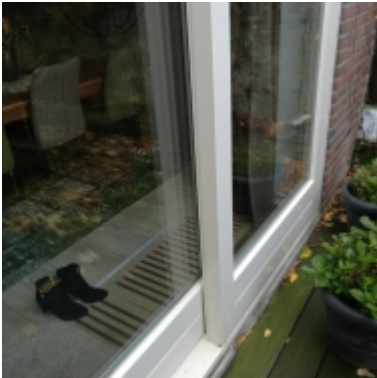
Buitenschuifpui, hout

Conditie: Redelijk

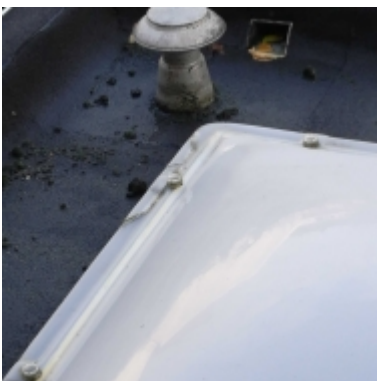
Lichtkoepel (exclusief lood en zinkwerk)

Conditie: Redelijk

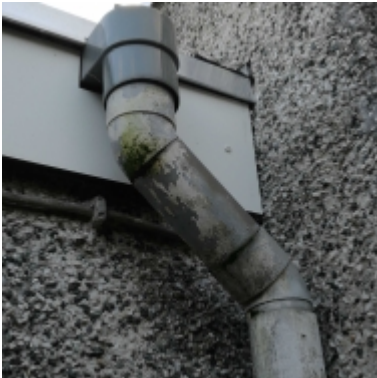
Hemelwater afvoer kunststof

Conditie: Redelijk

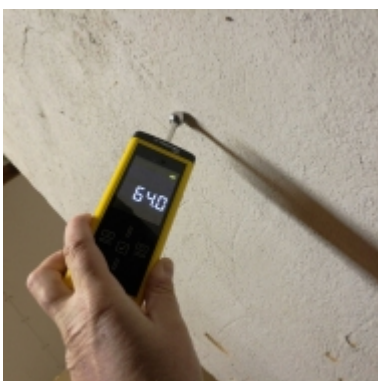
Schoorsteen benedendaks

Conditie: Goed

Geen gebreken waargenomen

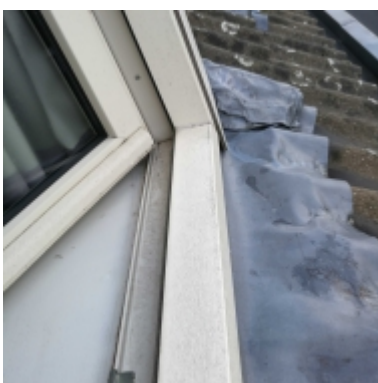
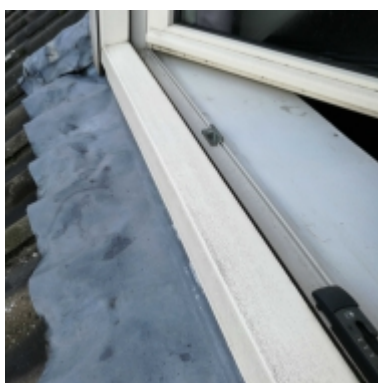
Buitenkozijnen, kunststof

Conditie: Goed

Geen gebreken waargenomen

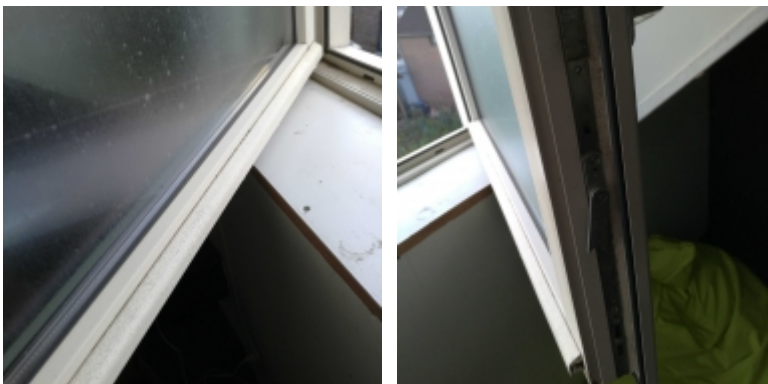
Buitenramen, kunststof

Conditie: Goed

Geen gebreken waargenomen

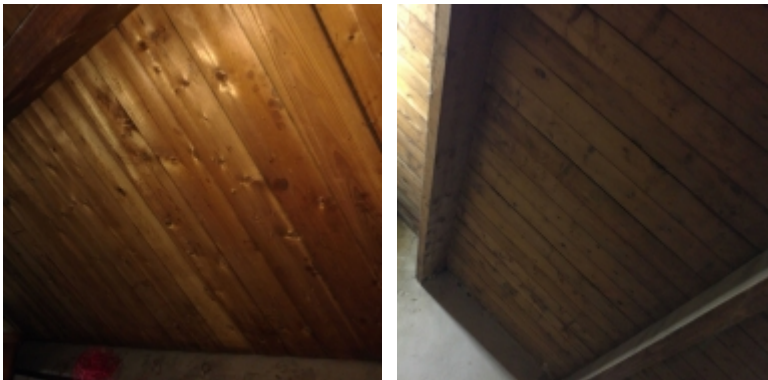
Dakconstructie hellend, dakbeschot

Conditie: Goed

Geen gebreken waargenomen

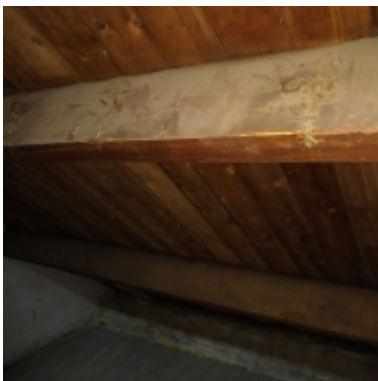
Dakconstructie hellend, Gording hout

Conditie: Goed

Geen gebreken waargenomen

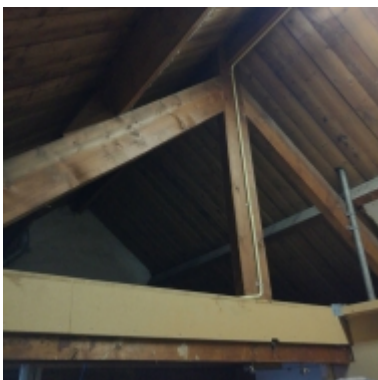
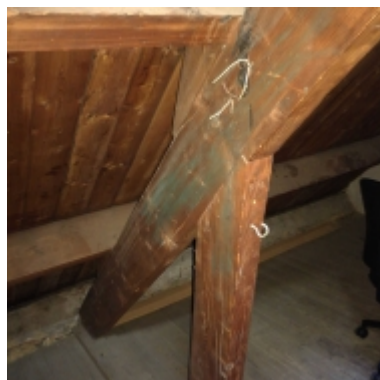
Dakconstructie hellend, Spant hout

Conditie: Goed

Geen gebreken waargenomen

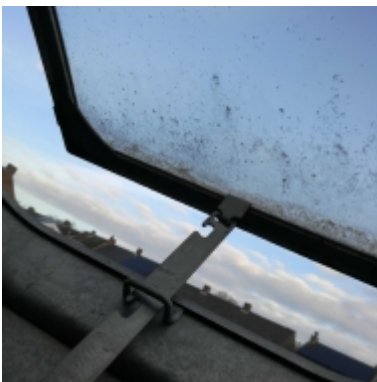
Dakramen, staal (exclusief lood en zinkwerk)

Conditie: Goed

Geen gebreken waargenomen

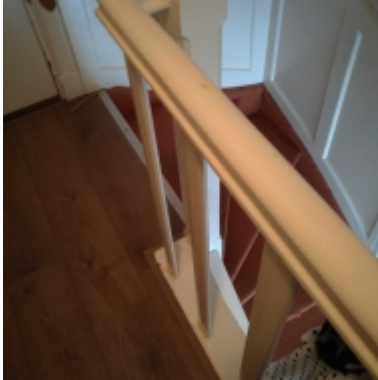
Balustrades, hout

Conditie: Goed

Geen gebreken waargenomen

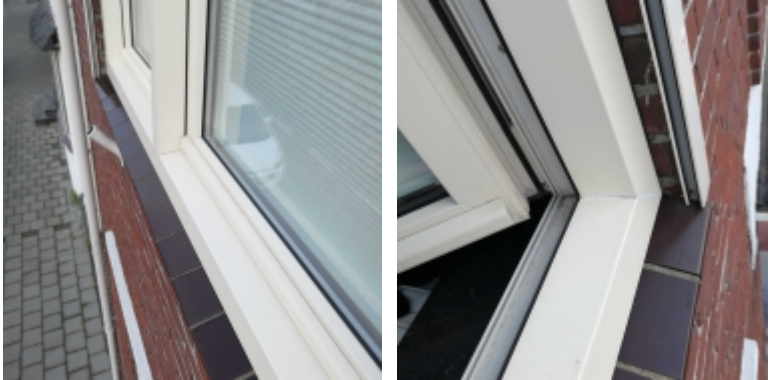
Buitenkozijnen, kunststof

Conditie: Goed

Geen gebreken waargenomen

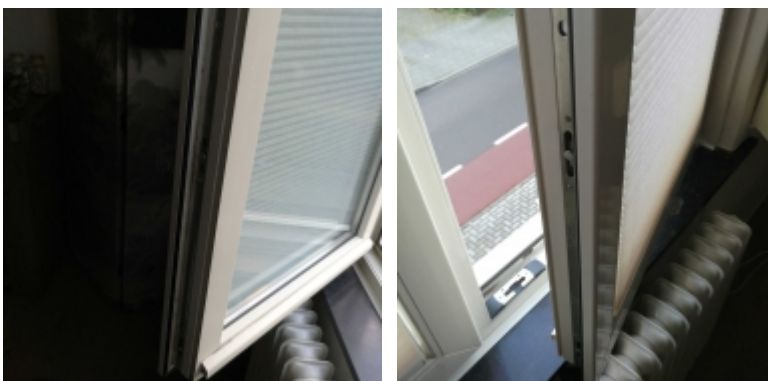
Buitenramen, kunststof

Conditie: Goed

Geen gebreken waargenomen

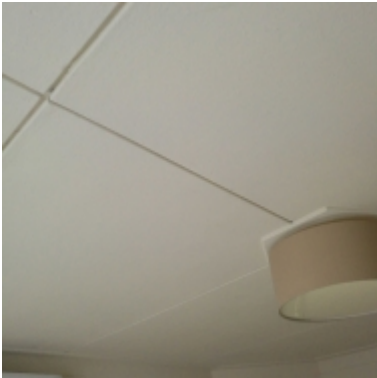
Plafondbekleding, zachtboard

Conditie: Slecht

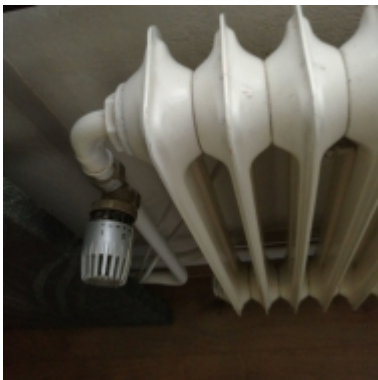
Radiatoren

Conditie: Goed

Geen gebreken waargenomen

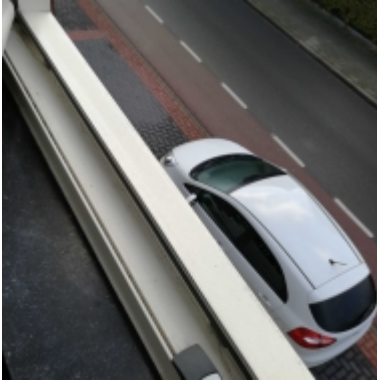
Buitenkozijnen, kunststof

Conditie: Goed

Geen gebreken waargenomen

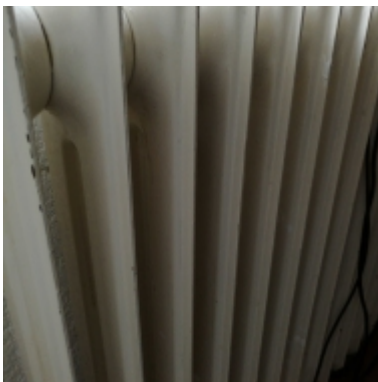
Radiatoren

Conditie: Redelijk

De verwarmingsinstallatie is plaatselijk in geringe mate door roest aangetast. Geadviseerd wordt om de corrosie nu reeds aan te pakken om lekkage in naaste toekomst te voorkomen.

Corrosie, aanslag

€ 332,75 (korte termijn)

Lokaal herstel schade

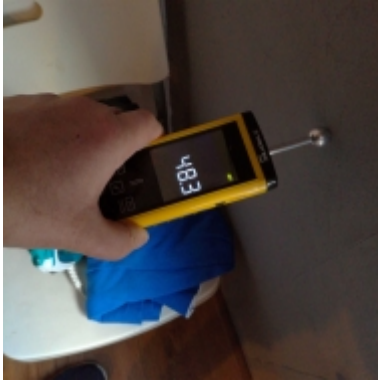
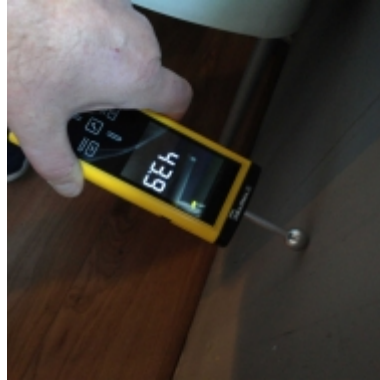
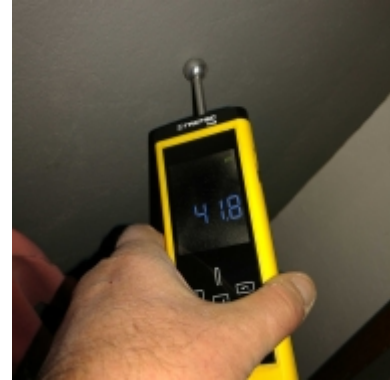
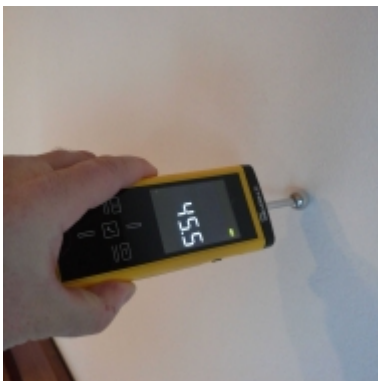
Buitenwanden, binnenzijde spouwblad/ binnenzijde buitenmuur (bij geen spouw).

Conditie: Goed

Geen gebreken waargenomen

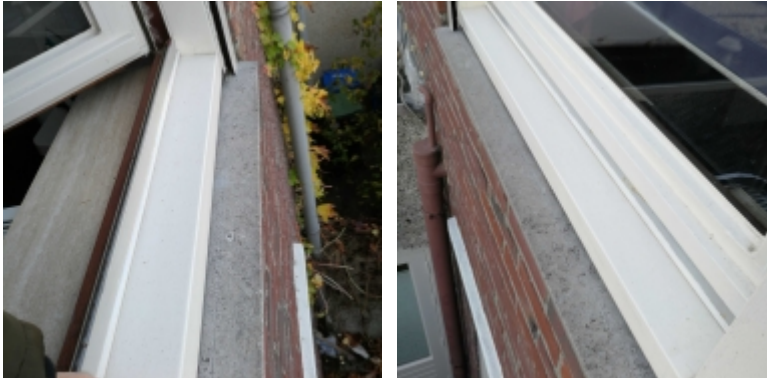
Buitenkozijnen, hout

Conditie: Goed

Geen gebreken geconstateerd.

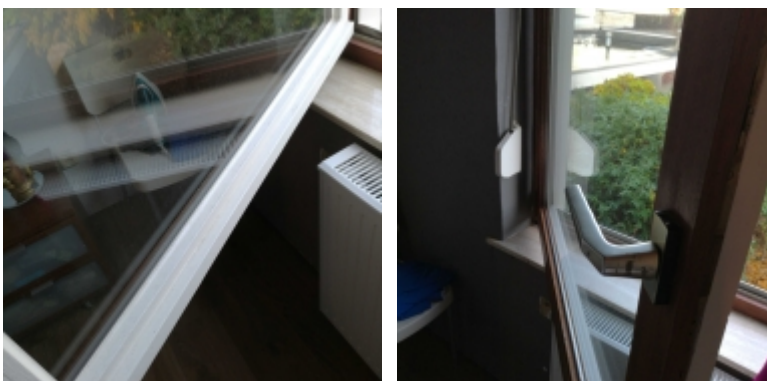
Buitenramen, hout

Conditie: Goed

Geen gebreken waargenomen

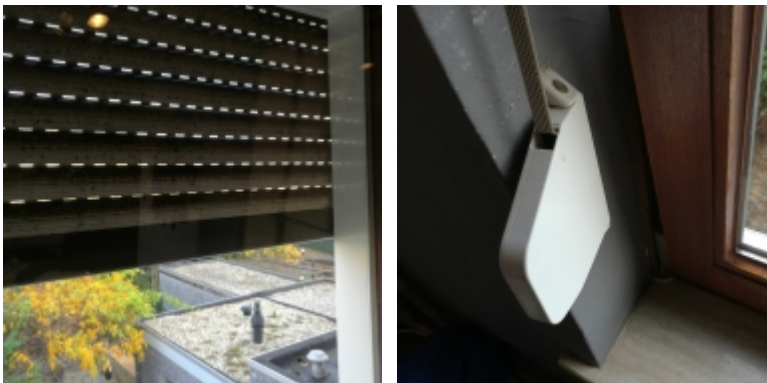
Rolluiken buiten

Conditie: Goed

Geen gebreken waargenomen

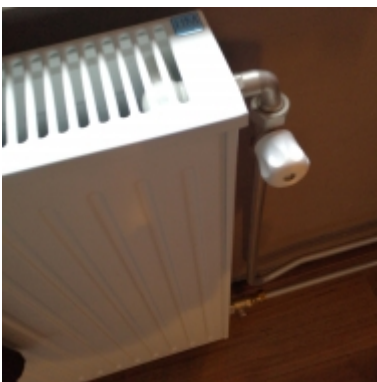
Radiatoren

Conditie: Goed

Geen gebreken waargenomen

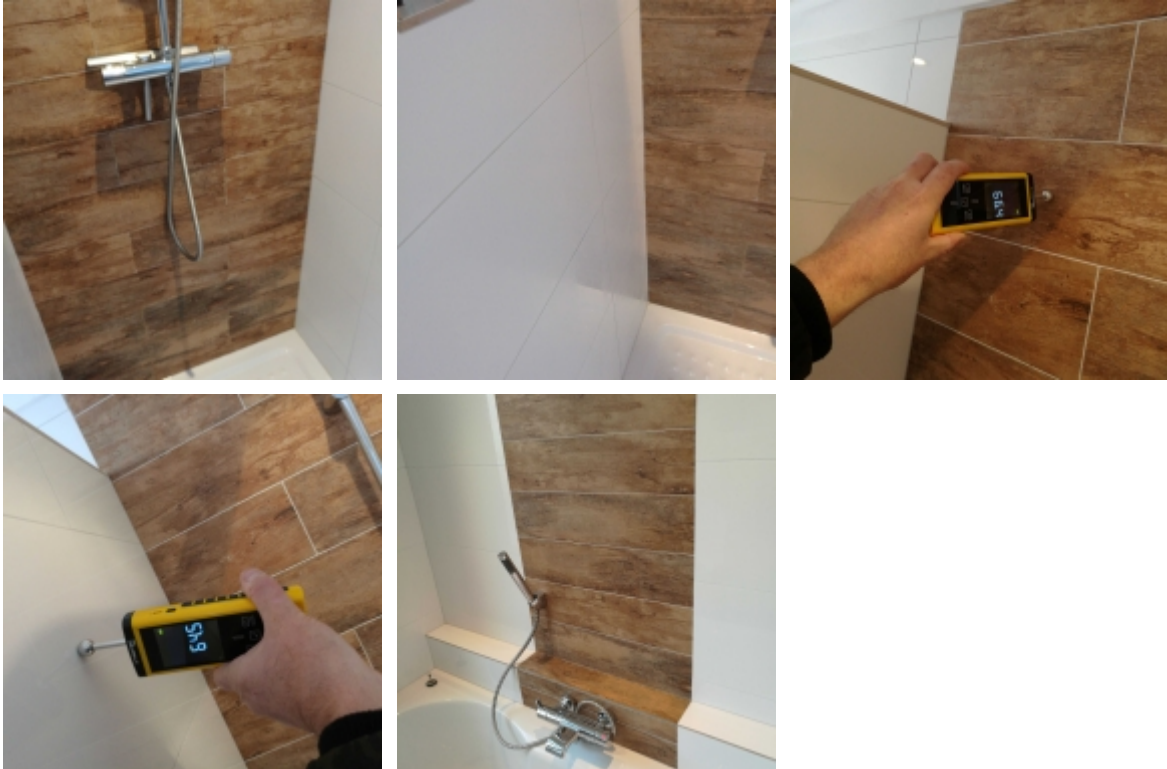
Binnenwandafwerking, tegelwerk, natte cel

Conditie: Goed

Geen gebreken waargenomen

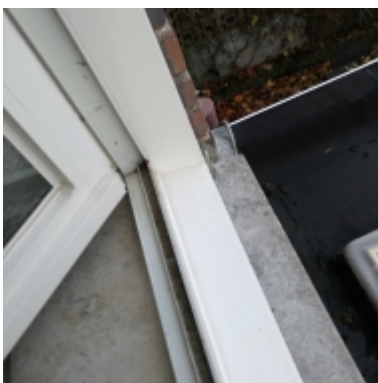
Buitenkozijnen, hout

Conditie: Goed

Geen gebreken waargenomen

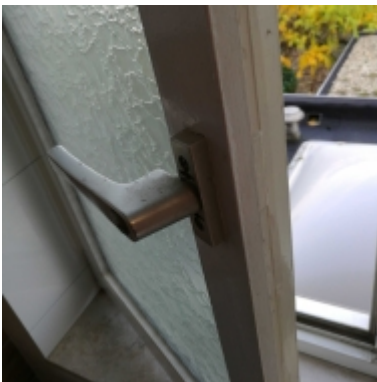
Buitenramen, hout

Conditie: Redelijk

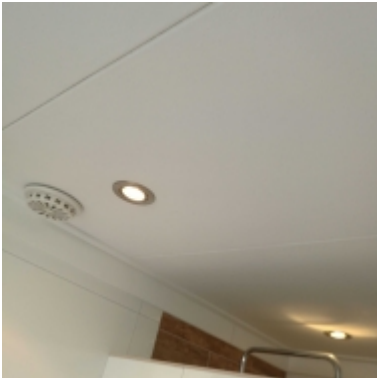
Plafondbekleding, gips

Conditie: Goed

Geen gebreken waargenomen

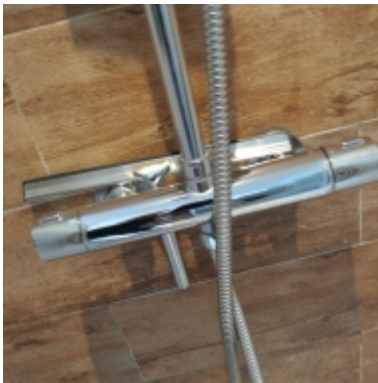
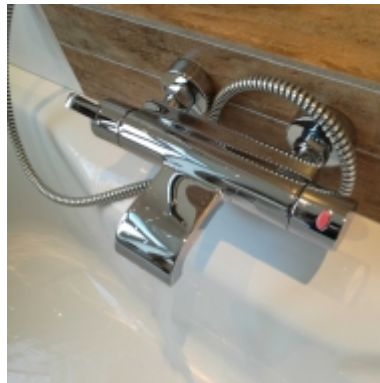
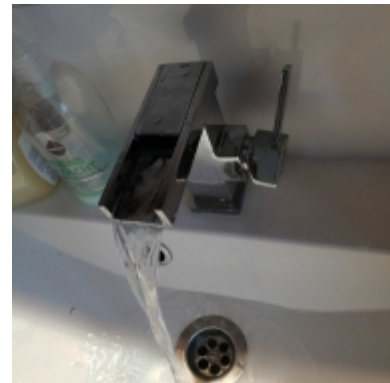
Kra(a)n(en)

Conditie: Goed

Geen gebreken waargenomen

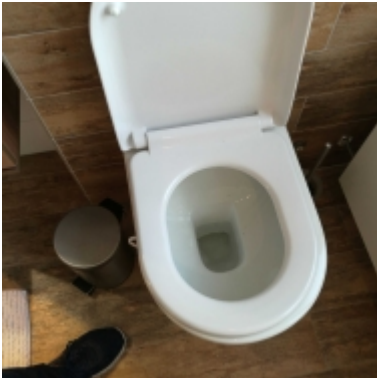
Toilet(ten)

Conditie: Goed

Geen gebreken waargenomen

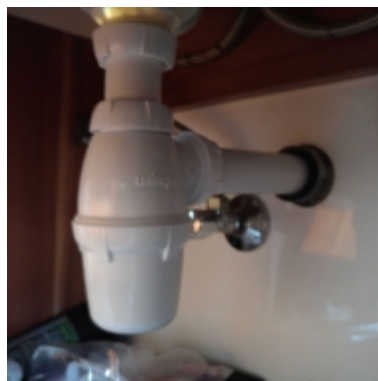
Wastafel(s)

Conditie: Goed

Geen gebreken waargenomen

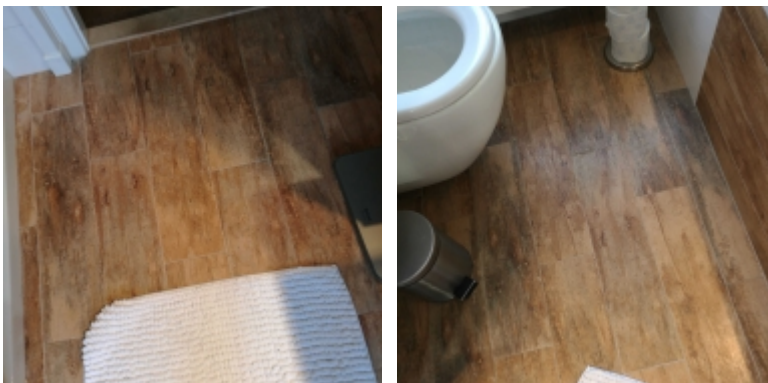
Vloerafwerking, tegelwerk

Conditie: Goed

Geen gebreken waargenomen

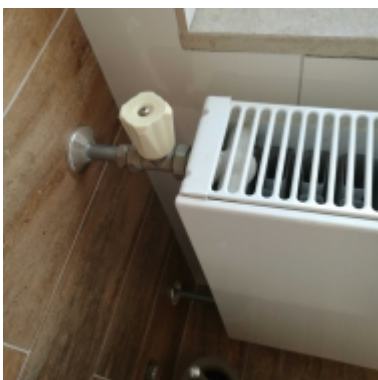
Radiatoren

Conditie: Goed

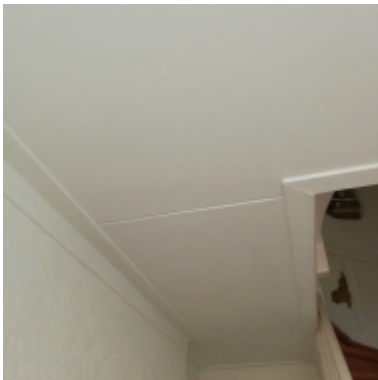
Plafondbekleding, zachtboard

Conditie: Slecht

€ 595,32 (korte termijn)

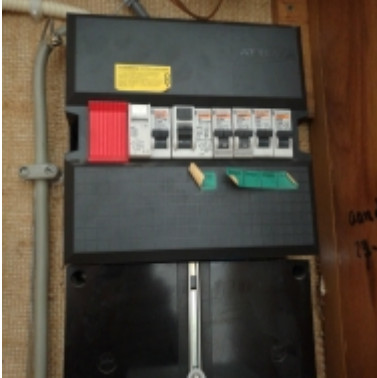
Laagspanning groepenkast

Conditie: Redelijk

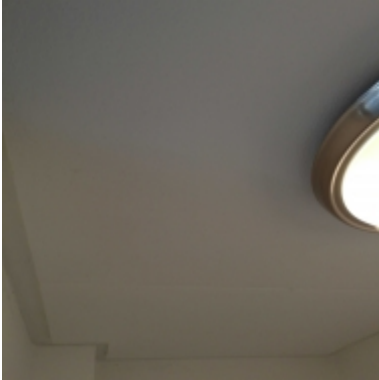
Plafondbekleding, gips

Conditie: Goed

Geen gebreken waargenomen

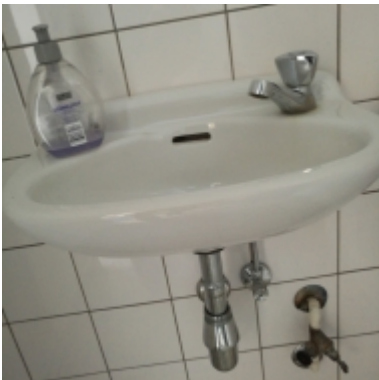
Fontein

Conditie: Goed

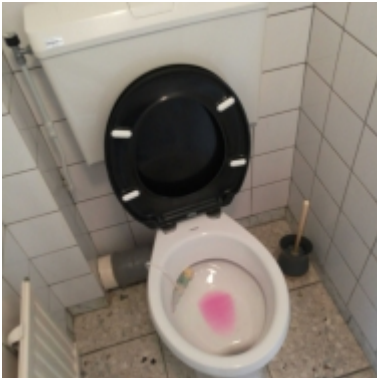
Toilet(ten)

Conditie: Goed

Geen gebreken waargenomen

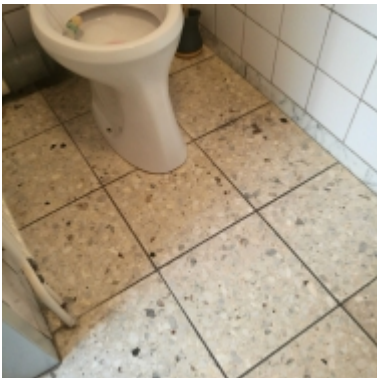
Vloerafwerking, tegelwerk

Conditie: Goed

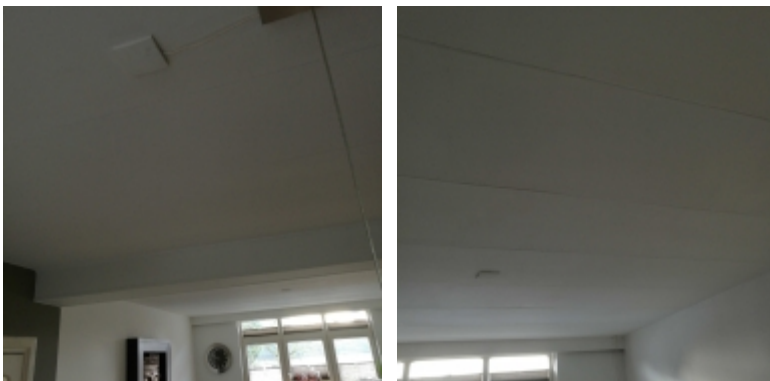
Plafondbekleding, gips

Conditie: Goed

Geen gebreken waargenomen

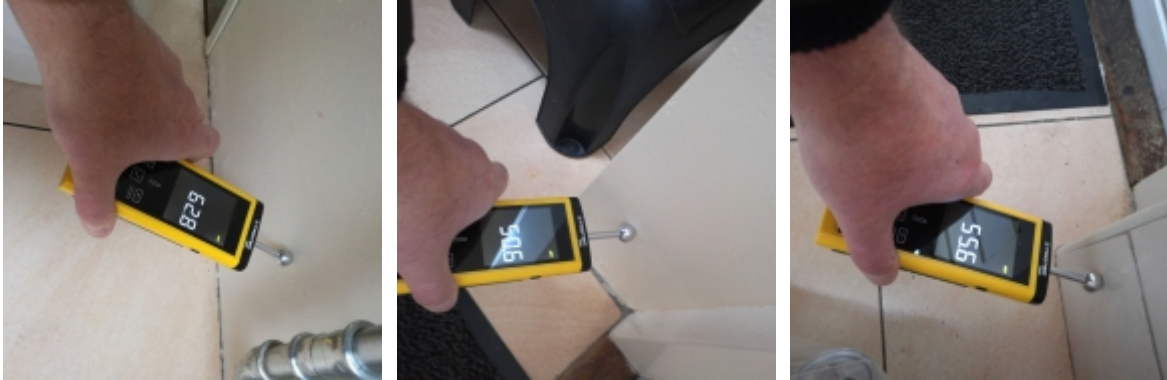
Buitenwanden, binnenzijde spouwblad/ binnenzijde buitenmuur (bij geen spouw).

Conditie: Goed

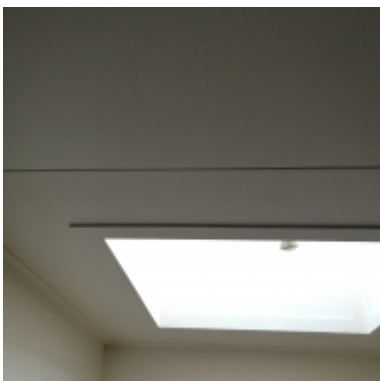
Plafondbekleding, gips

Conditie: Goed

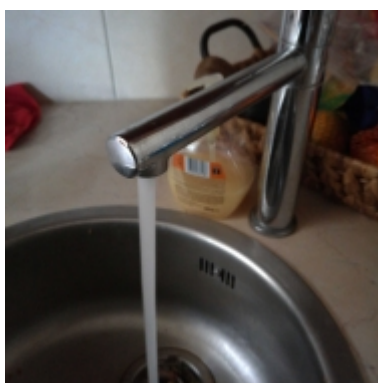
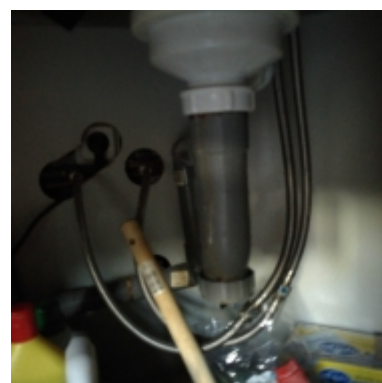
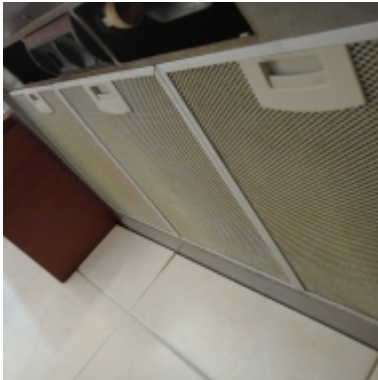
Keukenblok

Conditie: Goed

Geen gebreken waargenomen

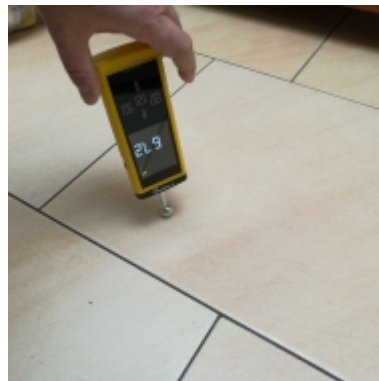
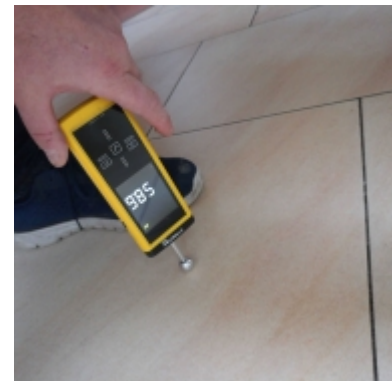
Vloerafwerking, tegelwerk

Conditie: Goed

Geen gebreken waargenomen

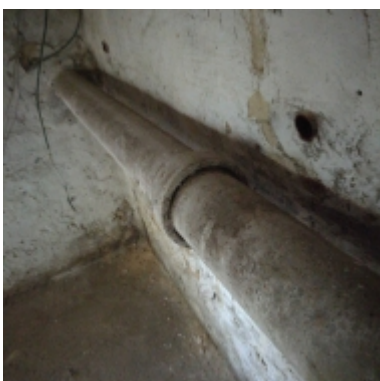
Binnenriolering vuilwater gres

Conditie: Redelijk

Geen gebreken waargenomen

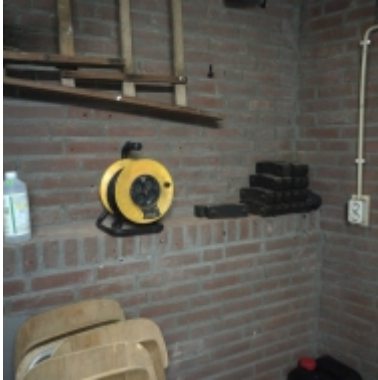
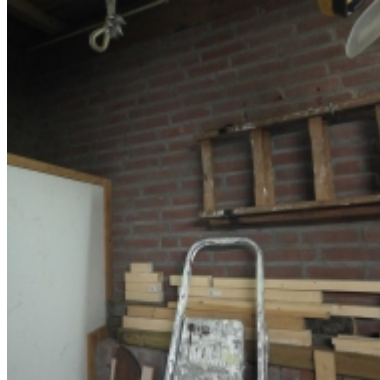
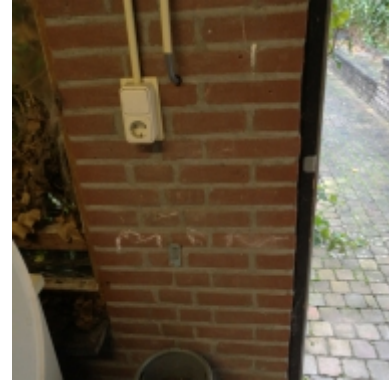
Binnenwanden, metselwerk/lijmwerk

Conditie: Goed

Geen gebreken waargenomen

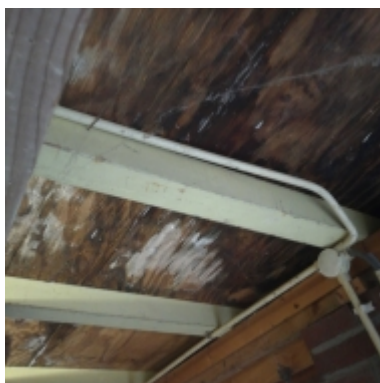
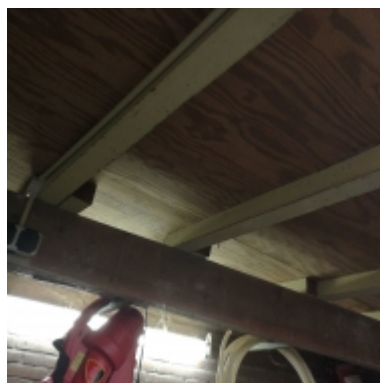
Dakconstructie hellend, dakbeschoot

Conditie: Redelijk

lekkage. zie dakafwerkingen.

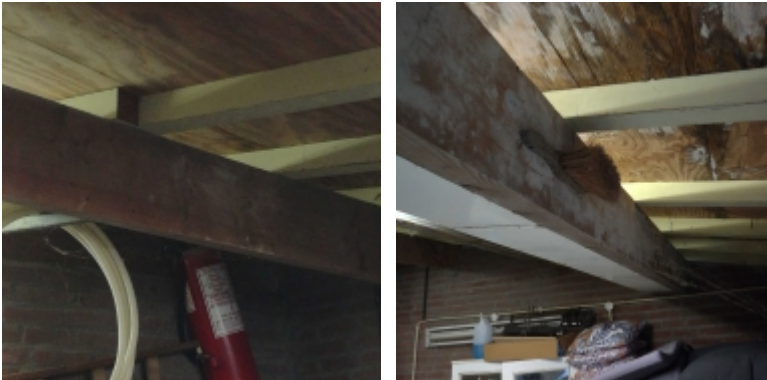
Dakconstructie hellend, Gording hout

Conditie: Goed
